**Weasler®****80° CONSTANT VELOCITY JOINT  
OVER ANGLE OPERATING**

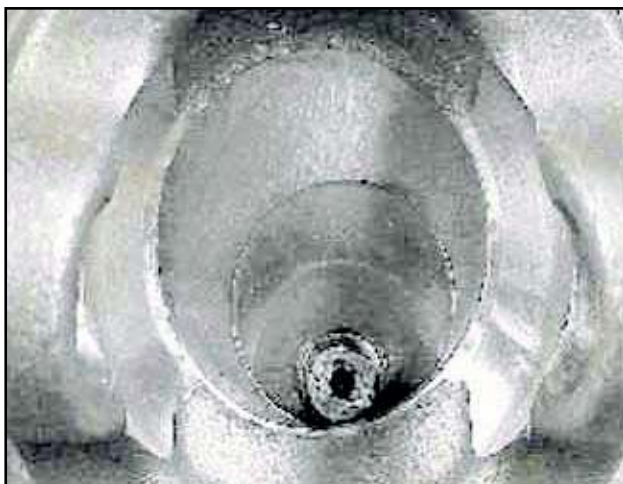
**SIDE 1**

Эти слайды показывают виды ущерба причиненного поворотом шарнира за пределы рабочего угла и лимита в 80 градусов во время работы трансмиссии. Показаны обе стороны центральной части. На стороне 1 PIN срезан. На стороне 2 PIN остался цел, однако на центральной части видны зазубрены по краям от чрезмерного угла. На сокетной вилке отсутствует шар, в то время как стопорное кольцо с трещиной и вытянуто. В обоих случаях фиксируются повреждения крестовин с разрушением посадочных отверстий вилок.
